Vanhojen, paalutettujen ratapenkereiden korjaus

Ratahallintokeskuksen
julkaisu A 8/2006

Helsinki 2006

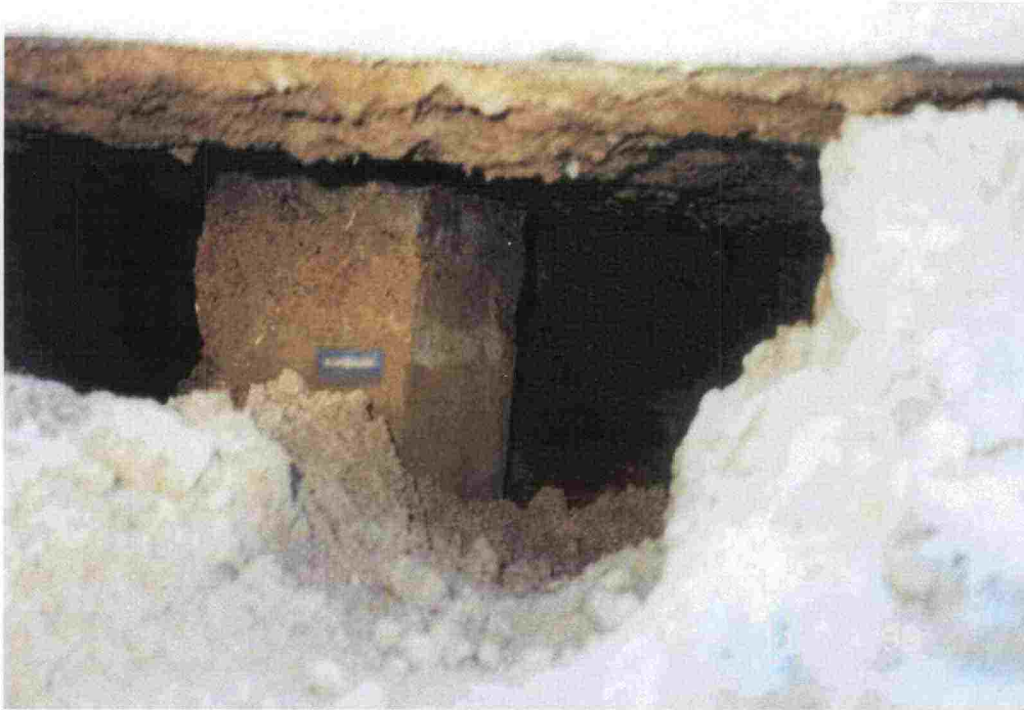
Kuva 1. Lähtötilanne. Paaluhatun alla tyhjätilaa noin 30 cm (~Km 49+300).

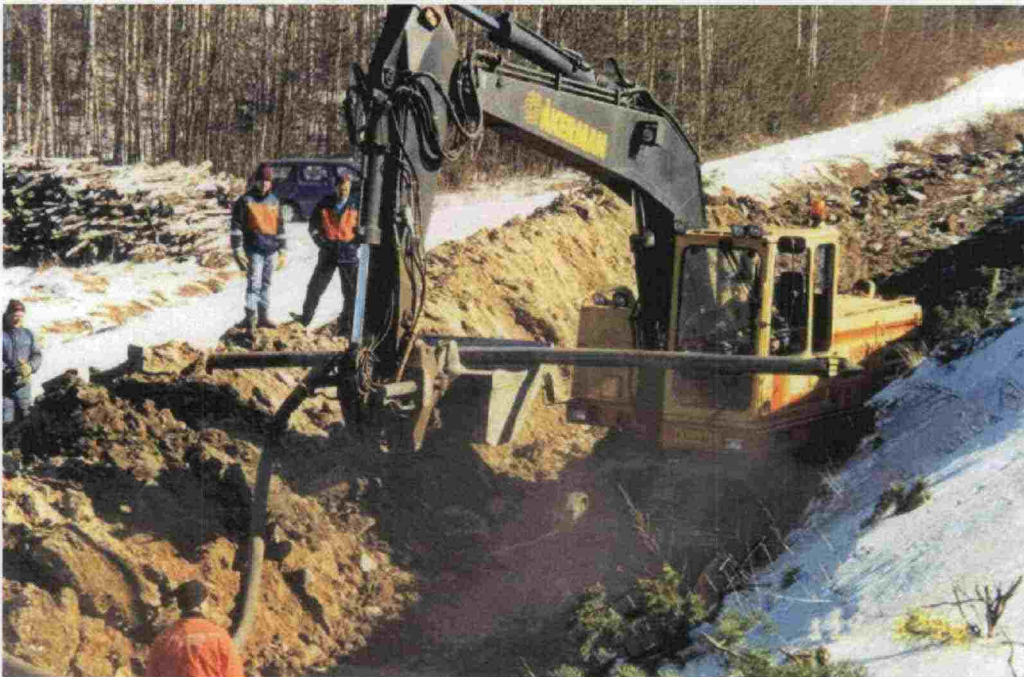
Kuva 2. Esiin kaivamisen jälkeen kaivinkone ohjaa puhallusputken tyhjätilaan.

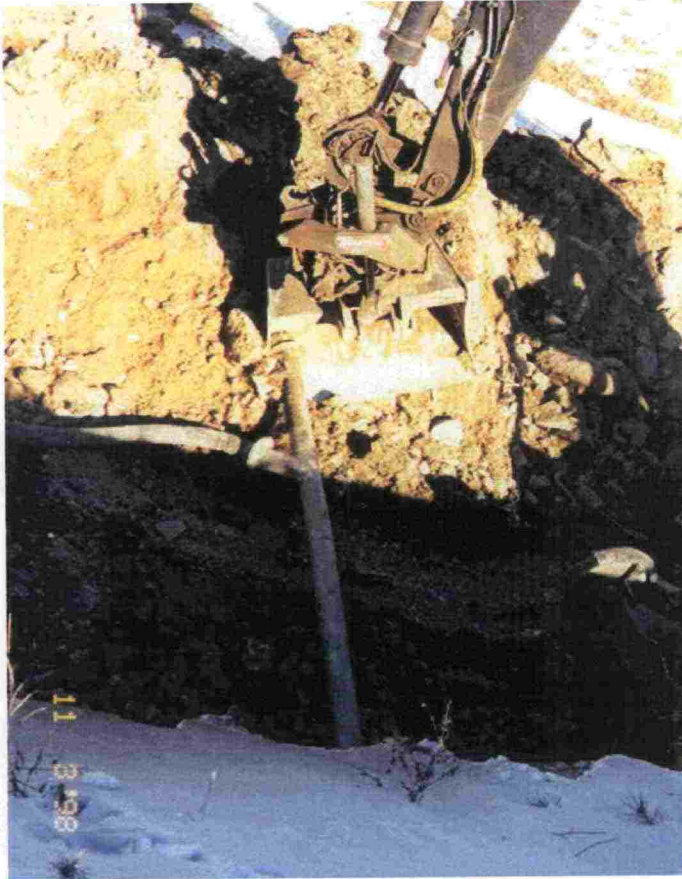
Kuva 3. Kaivinkone painaa puhallusputken läpi hattujen välisen hiekkakannaksen. Samanaikaisesti kevytsora-autosta puhalletaan ilmaa, ettei putki tukkeudu.

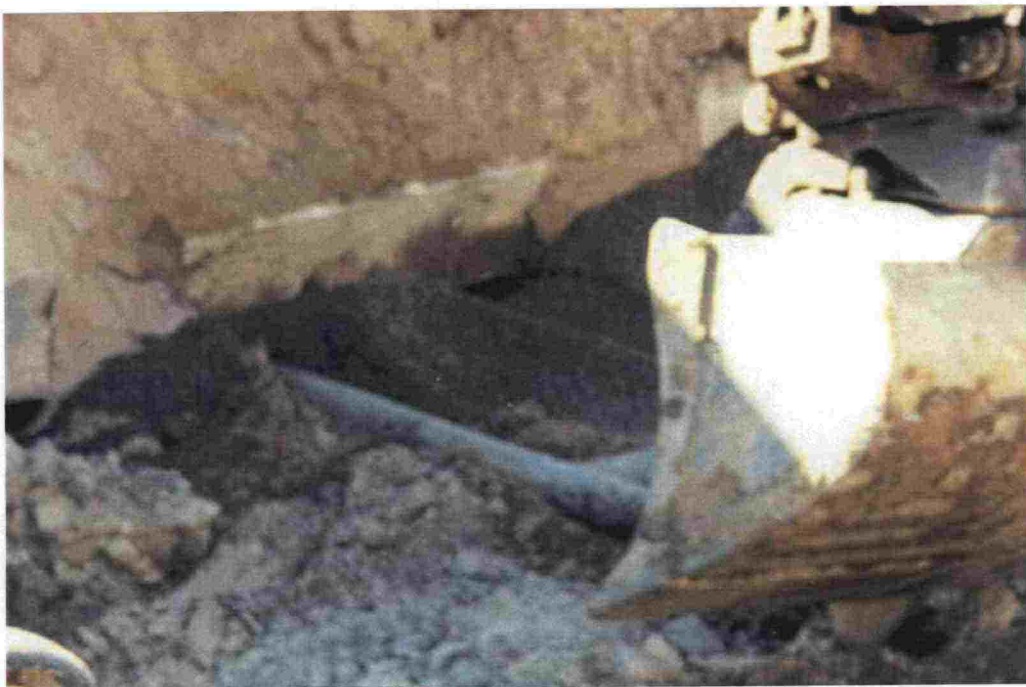
Kuva 4. Kaivinkone ohjaa putkea painaen sitä lyöntilevystä. Kun putki on painettu perille (4,5 m), aloitetaan kevytsoran puhallus.

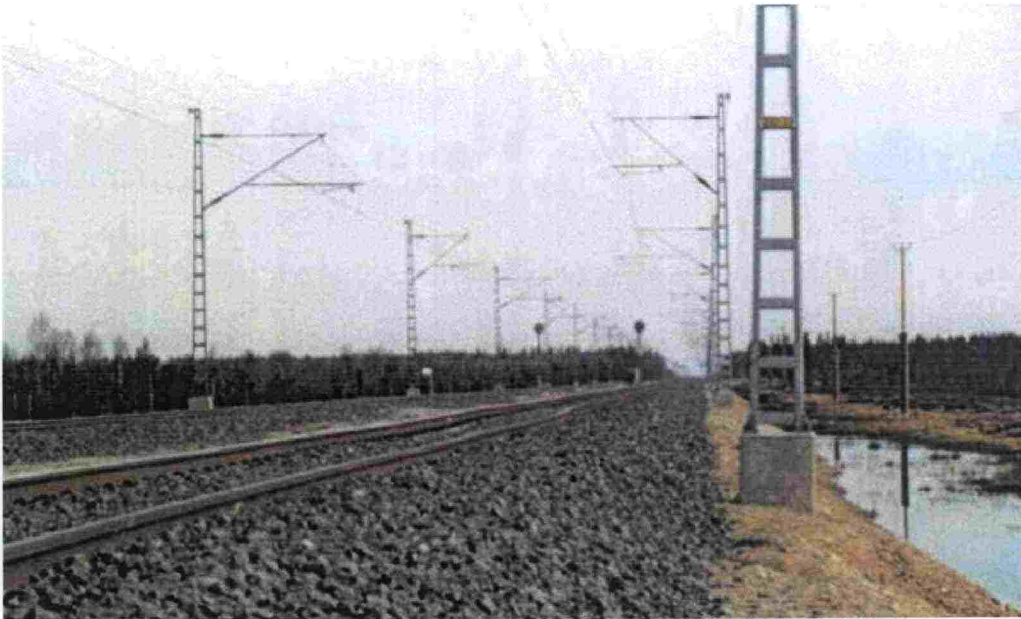
Kuva 11. Raiteessa näkyy painuma.

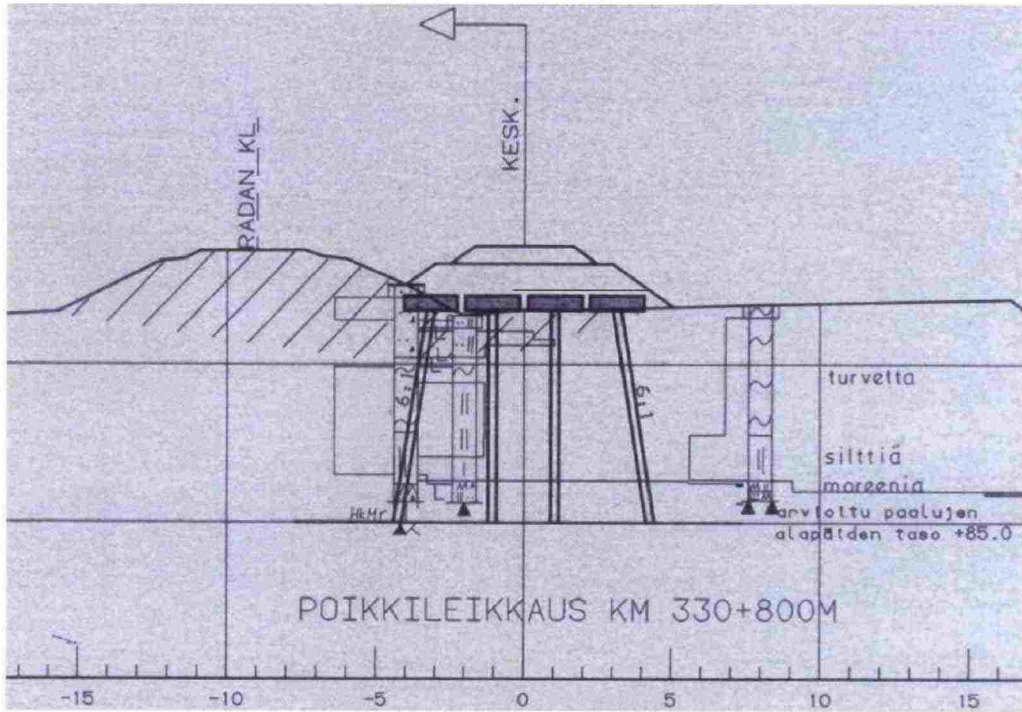
Kuva 12. Suunnitelmapiirustus kuvan 11 kohteesta. Vanhan penkereen luiska on puristanut turvekerrosta kokoon siten, ettei uuden penkereen vasemmalla reunalla olevien paaluhattujen alla ole todennäköisesti tapahtunut enää painumista. On myös todennäköistä, että uuden penkereen paalutusta ja hattujen asennusta varten on tehty piirustuksesta ilmenemätön työalusta, joka painollaan on puristanut turvekerrosta kokoon siten, että kuvissa 13–15 esitetty hattujen kallistuminen ja koko rakenteen sortuminen on tapahtunut.

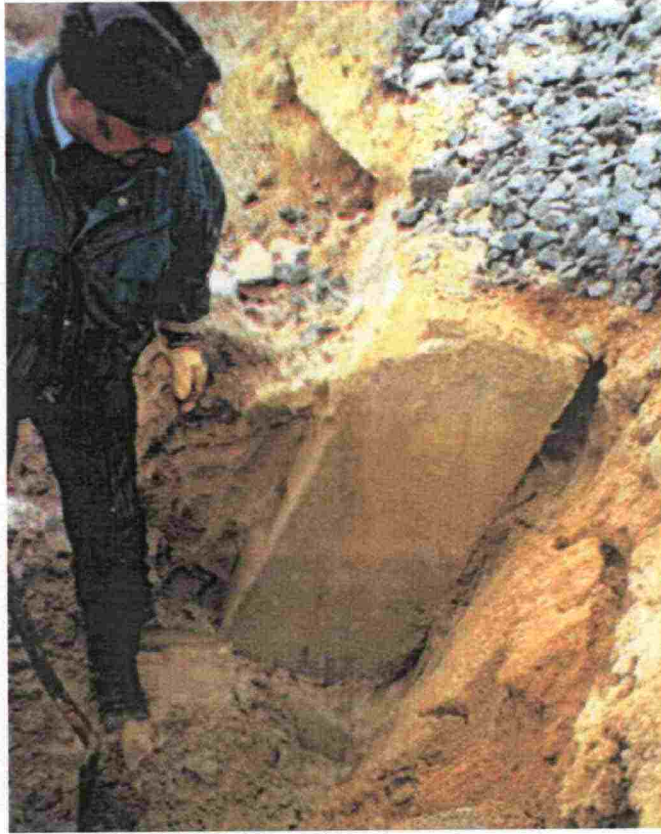
Kuva 14. Kallistunut paaluhattu.

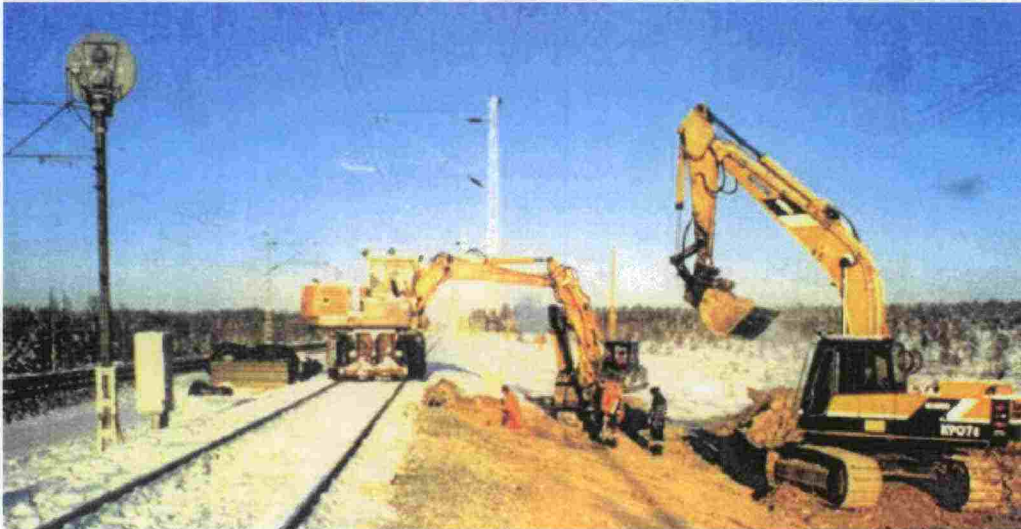
Vaakaponteilla korjatusta kohdasta (km 330+783–330+939 sekä 330+956–331+000) ei 10 vuoden aikana ole tullut tietoa ongelmista, jotka olisivat aiheuttaneet lisääntyvää kunnossapitotarvetta. Toukokuussa 2006 kunnossapitäjä kävi työryhmän pyynnöstä tarkastamassa em. rataosuudet ja totesi, että ensimmäisellä osuudella esiintyy loivaa aaltoilua, joka hänen mielestään on keväällä normaalia. Toinen lyhyempi rataosuus (330+956–331+000) oli ratatarkastajan mielestä erittäin hyvässä kunnossa, mutta välittömästi kilometritolpan 331+000 jälkeen rata on 40–50 metrin matkalla huonommassa kunnossa. Tämä antaa viitteitä siitä että vaakaponteilla korjattu rataosuus on toiminut halutulla tavalla mutta korjausta ei ole jatkettu tarpeeksi pitkälle. Voisi olla tarkoituksenmukaista kaivaa penkka auki muutamasta kohtaa kyseisellä rataosuudella ja tarkastaa miltä tilanne näyttää paaluhattujen alla. Jos tilanne paaluhattujen alla vaikuttaa vakaalta, voi menetelmää suositella käytettäväksi vastaavissa olosuhteissa.

Kuva 20. Korjaus on tehty

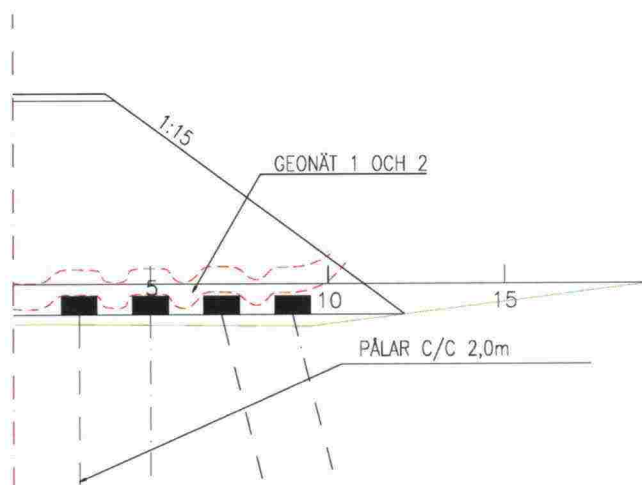
Vaurio havaittiin painumina ja lähemmällä tarkastelulla huomattiin penkereen luiskaosalla näkyviin tulleet lujiteverkkojen päät. Verkkojen reunat olivat alun perin taitettuina penkereen sisään kaksi metriä. Lujiteverkko on näin ollen pullistunut ja valunut penkereen painosta hattujen väliin niin paljon, että kahden metrin käänteet kääntyivät suoriksi ja päät ovat näkyvissä.

Kuva2. Hahmotelma Ruotsin kohteen vauriosta

Korjausmenetelmää ei ole päätetty. Banverketin edustaja arvioi, että eräs mahdollinen syy saattaa olla urakoitsijan työnaikaisten apupenkkojen ja työalustojen virheelliset sijoittelut ja niiden massiivisuudet pohjamaan lujuuteen nähden. Selvitystyö on tällä hetkellä vielä kesken.

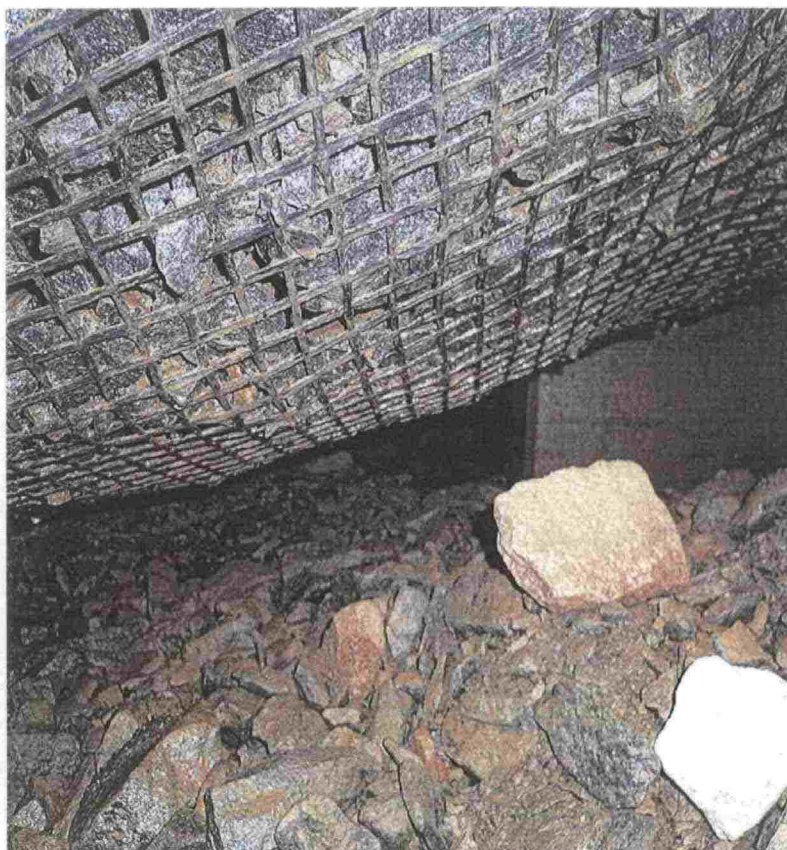
Kuva3. Valokuva kohteen hattujen välistä.
